Notat om besigtigelse for forekomst af hulheder i træ

Den 27. september 2022

Indertoften 12

Notat: Besigtigelse for forekomst af hulheder i træ (navr) på Indertoften 12, 2720 Vanløse

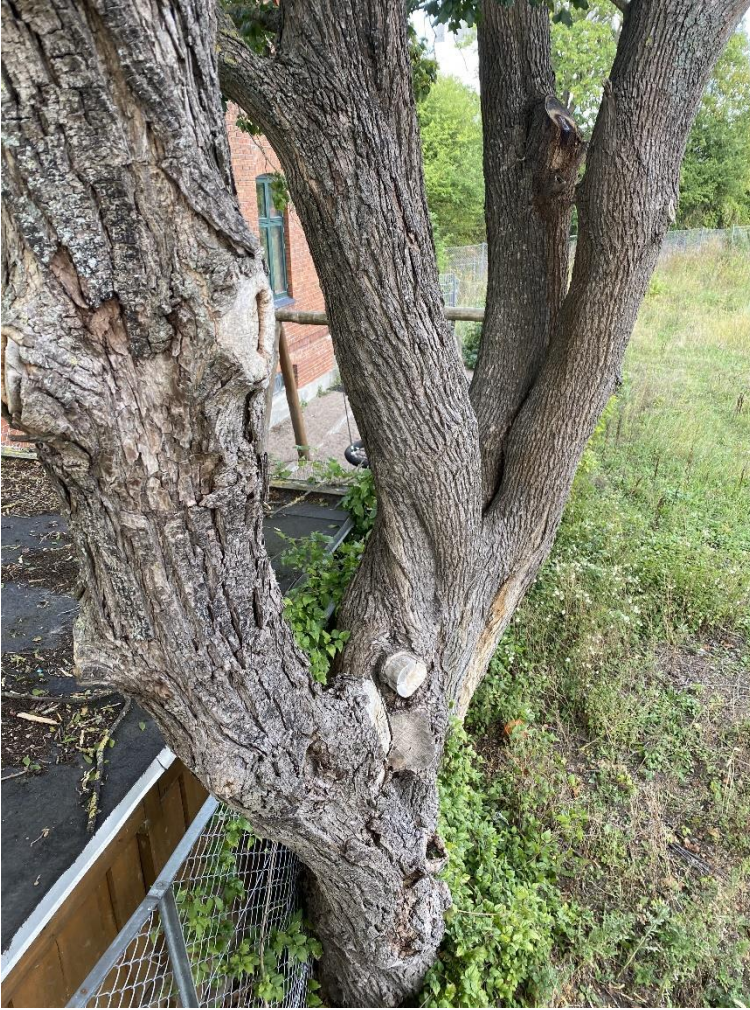
Der blev ikke fundet nogen hulheder i træet. Navr er kendt for at tolerere beskæring godt, og der var da heller ikke udviklet hulheder i nogen af de mange beskæringssår (Figur 1). Der var en enkelt større fure i en stamme ca. 2 m oppe (se Figur 2), men mellemrummet i furen var vådt og algebevokset, og derudover for smalt og placeret for lavt over jorden til at være egnet til flagermus. Barken var – særligt på de nedre stammedele – meget opsprækkende, men der var ingen tegn på at de små sprækker blev brugt af enkelte flagermus.

Figur 1. Nogle af de mange beskæringssår.

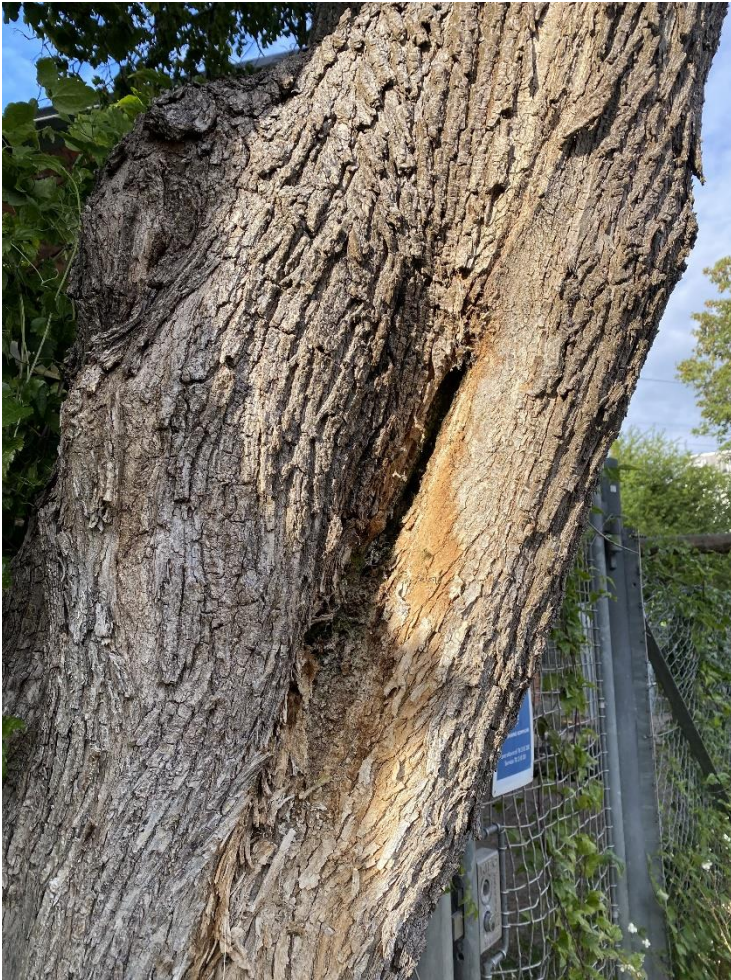
Figur 2. Stammedel med fure.
