Genopretning af Søkanter

Myndighedsprojekt

Udarbejdet af: NISK, BRSC, GBKN, STOU, SOBA, TRMI
Kontrolleret af: TRMI, LBY, NILI, CAVE
Godkendt af: JAKI, CAVE
Dato: 26.03.2024
Version: 3
Projekt nr.: 1018523

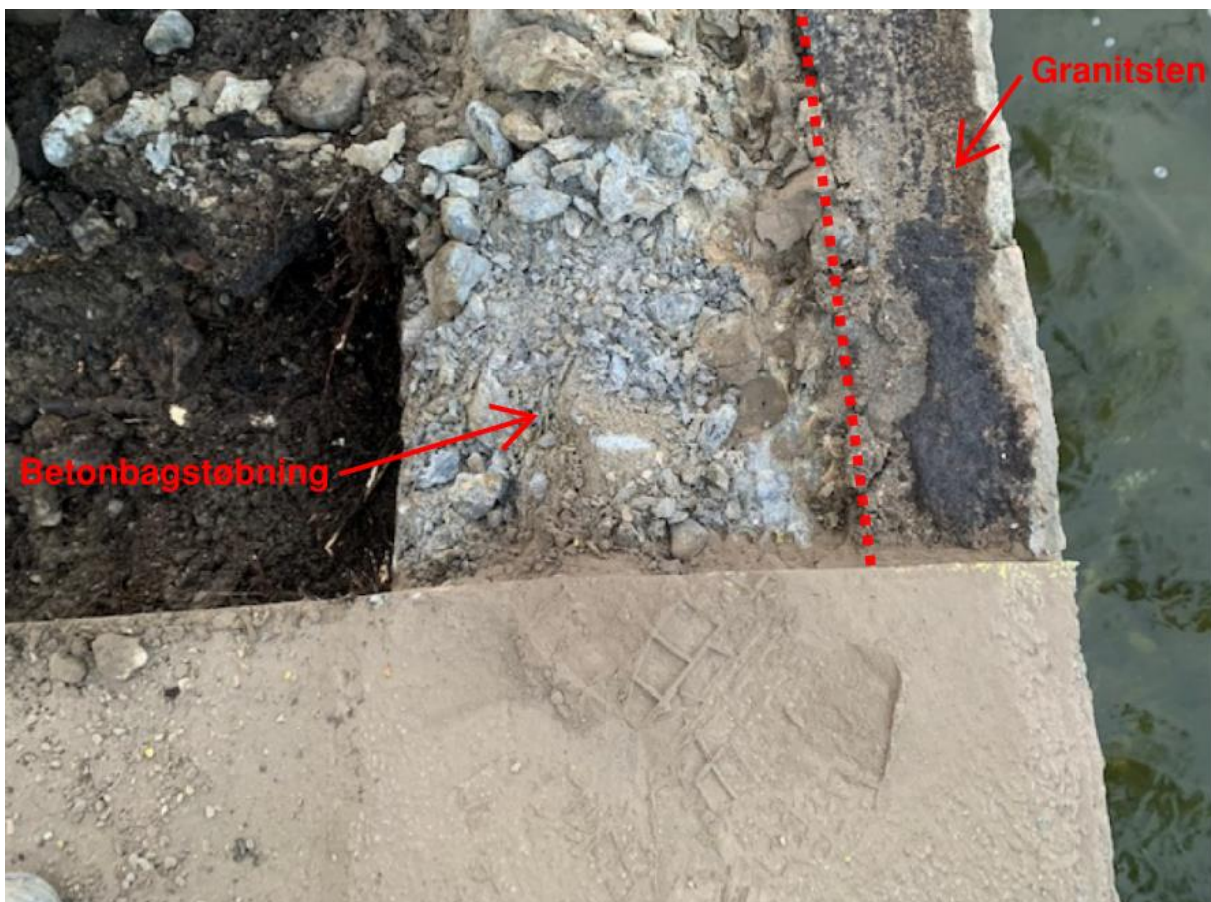
De fire prøvegravninger ved Østerbrogade viste samme konstruktionsopbygning alle steder. Granitstenene, som danner den synlige front på søkanten, viste sig kun at have en tykkelse på ca. 10 cm og ikke på ca. 50 cm som forventet baseret på observeret revne i asfalten på promenaden ovenfor. Bag granitstenene var en bagstøbning på ca. 40-50 cm beton. Opbygningen fremgår af billedet Figur 1. Det kunne ikke fastlægges, hvor langt bagstøbningen går ned, da der øjeblikkeligt løb vand fra søen og ind i udgravningen, men det forventes at bagstøbningen har samme højde som granitstensbeklædningen.

Der blev ved prøvegravningen tættest på Sortedams Dossering udført behugning i betonen med henblik på at fastlægge om bagstøbningen var armeret. Der blev udført behugning i det øvre hjørne af bagstøbning i bredde, længde og dybde på ca. 10 cm. Der blev ikke registreret armering ved behugningen, hvorfor det konkluderes, at bagstøbningen ikke er armeret.

Figur 1: Princip for opbygning i form af 10 cm granitsten og bagstøbning i beton. Foto: Artelia.

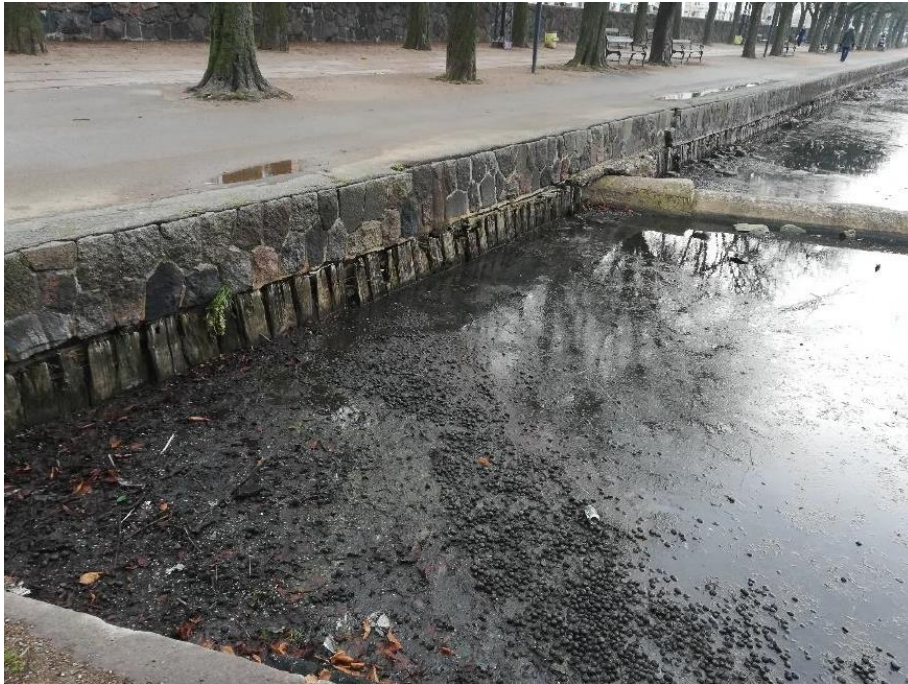
Figur 3: Søkant på del 1 i nordlig ende. Betonrøret der ses gå igennem træspunsen, er en rørledning der forbinder Sortedams Sø med søen i Fælledparken. Foto: Artelia.

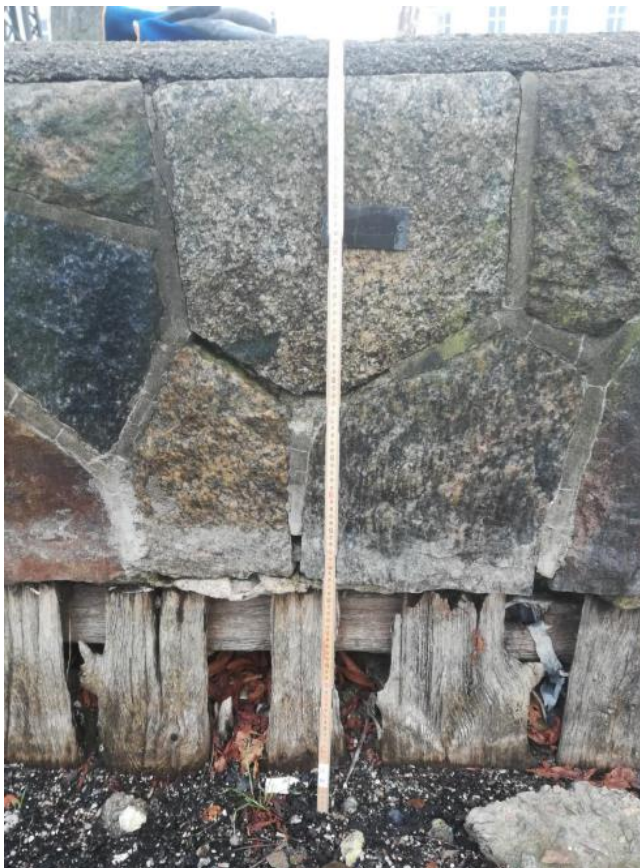
På Figur 4 ses opmåling af fronten af søkanten ned til søbunden.

Figur 4: Søkant på del 1 – Ca. 25 cm fri træspuns over søbund, 70 cm kvadersten og 5 cm asfalt. Foto: Artelia.

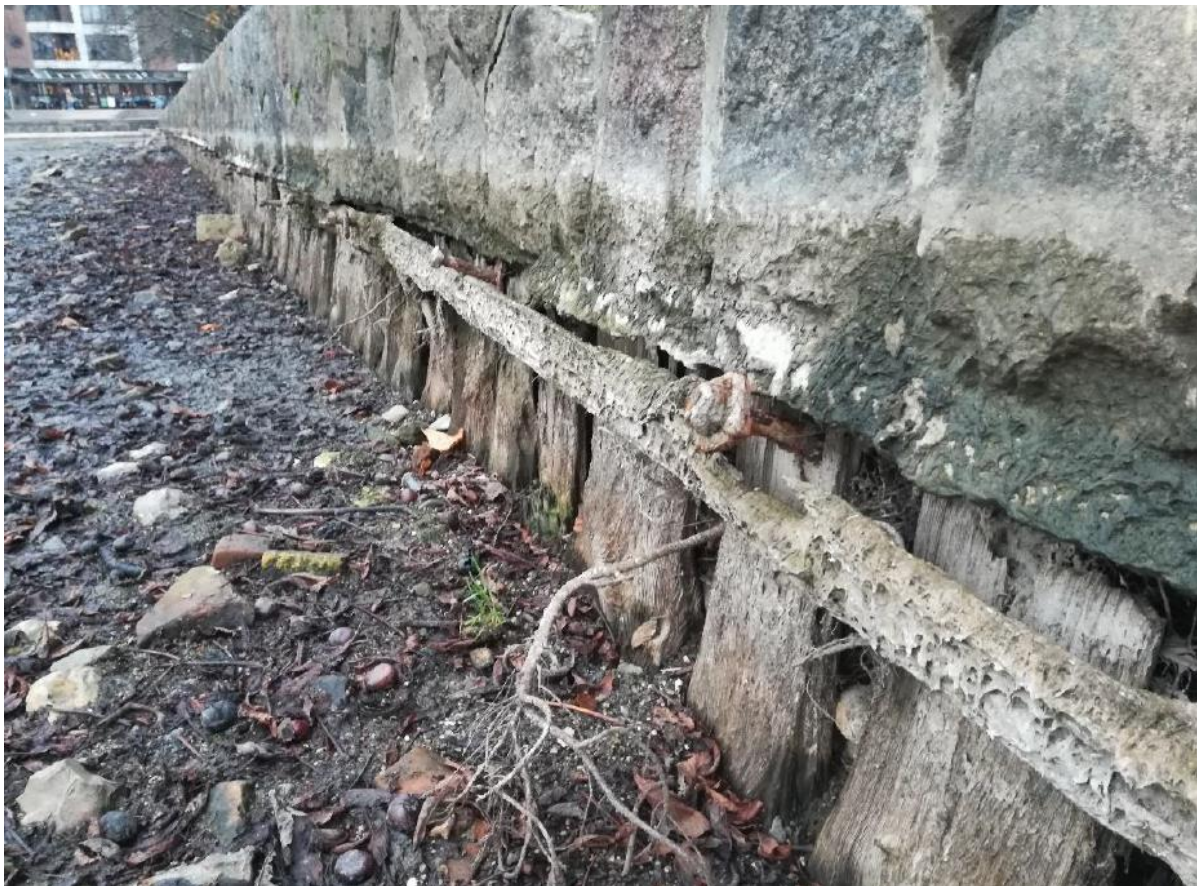
På Figur 5 ses, at træspunsen er udført med et vandret stræk, som næsten er rådnet væk. Derudover ses, at spunsen er nedbrudt pga. råd, og der er større spalter mellem spunsplankerne, som materialet fra bagsiden kan flyde ud igennem.

Figur 5: Søkant på del 1 set mod nord. Foto: Artelia.

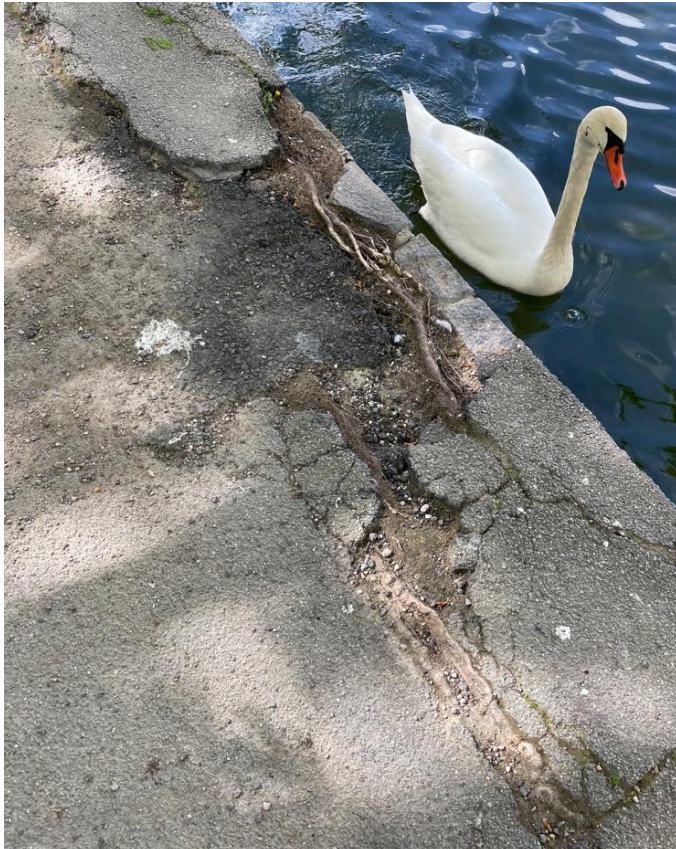
Promenaden er vist set mod nord på Figur 6. Flere steder langs søkanten ses træerødder helt op ad søkanten, hvor de er brudt igennem promenadens asfaltbelægning. Et eksempel på dette er vist på Figur 7.

Figur 7: Trærødder som er brudt igennem asfaltbelægning helt ude ved søkant. Foto: Københavns Kommune

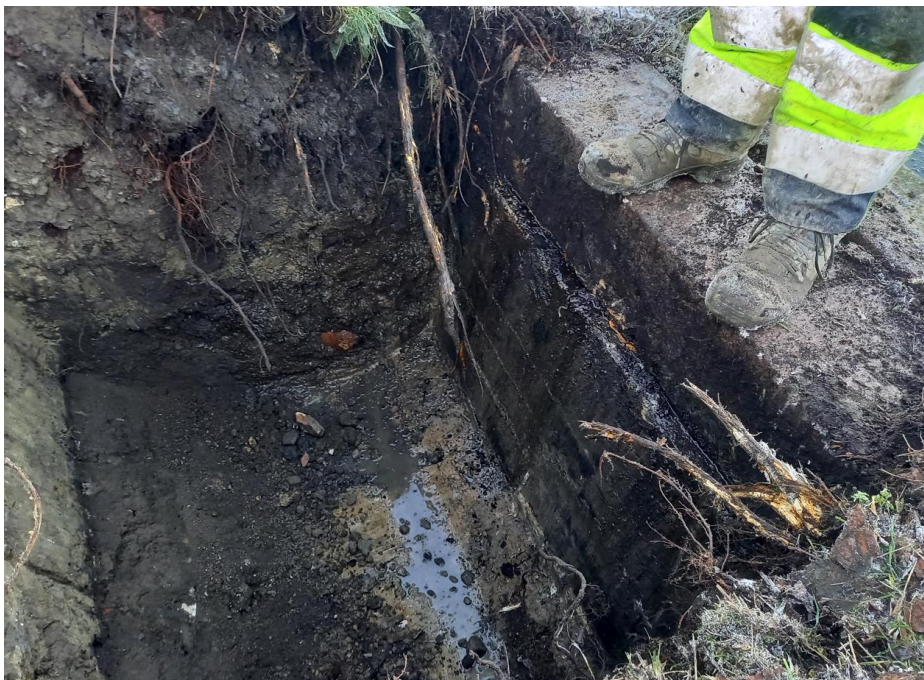
Det blev vurderet, at forsiden af betonvæggen på de øverste ca. 50 cm er meget porøs og dårlig. En del af betonen i dette område er nedbrudt og har løsnet sig. Dette vurderes at skyldes frostsprængninger igennem mange år. Betonen på bagsiden virker sammenhængende og intakt, se Figur 26.

Figur 26: Kraftig rodvækst bag betonmur har beskadiget fuge under granitsten. Bagside af betonmur fremstår intakt. Foto: Artelia.

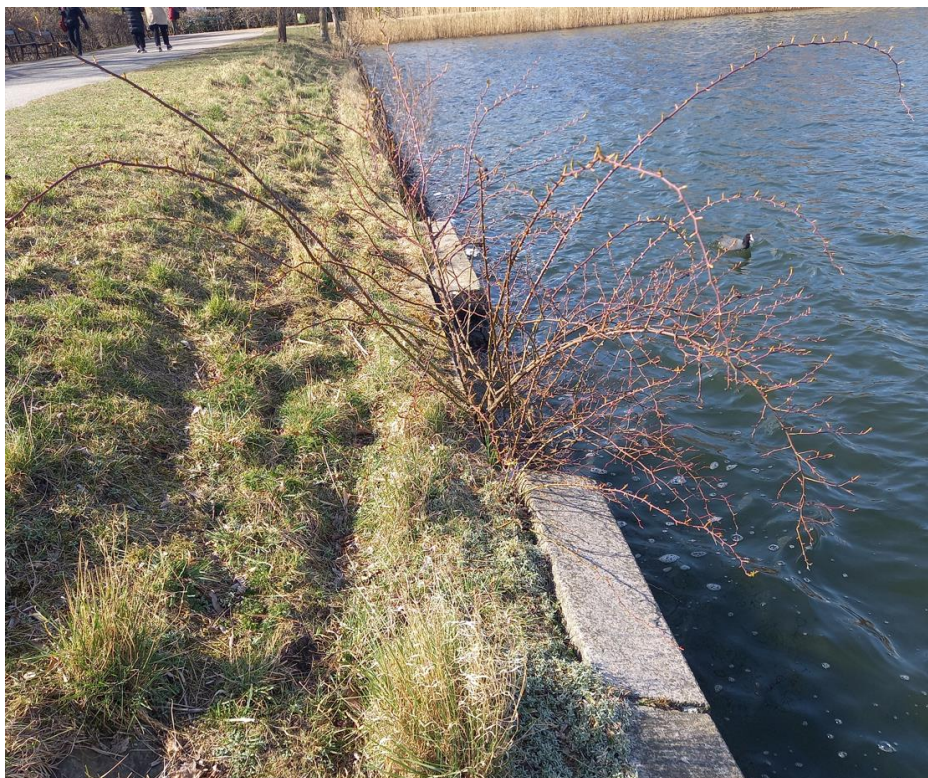
Bag søkanten er der en skråning med stenglacis, som har en hældning på ca. 1:3. Stenglaciset er overgroet med græs og mindre selvsåede buske, som det ses på Figur 28 og Figur 29. Længst mod vest er der nogle få selvsåede piletræer lige bag søkanten i skråningen. Disse træer bidrager til fortsat beskædigelse af søkanten og fjernes i forbindelse med genopretning af søkant og glacis.

Figur 28: Skråning med overgroet stenglacis og søkant med nedfaldne granitsten. Øverst i billedet anes de selvsåede træer i skråningen bag søkanten. Foto: Artelia.

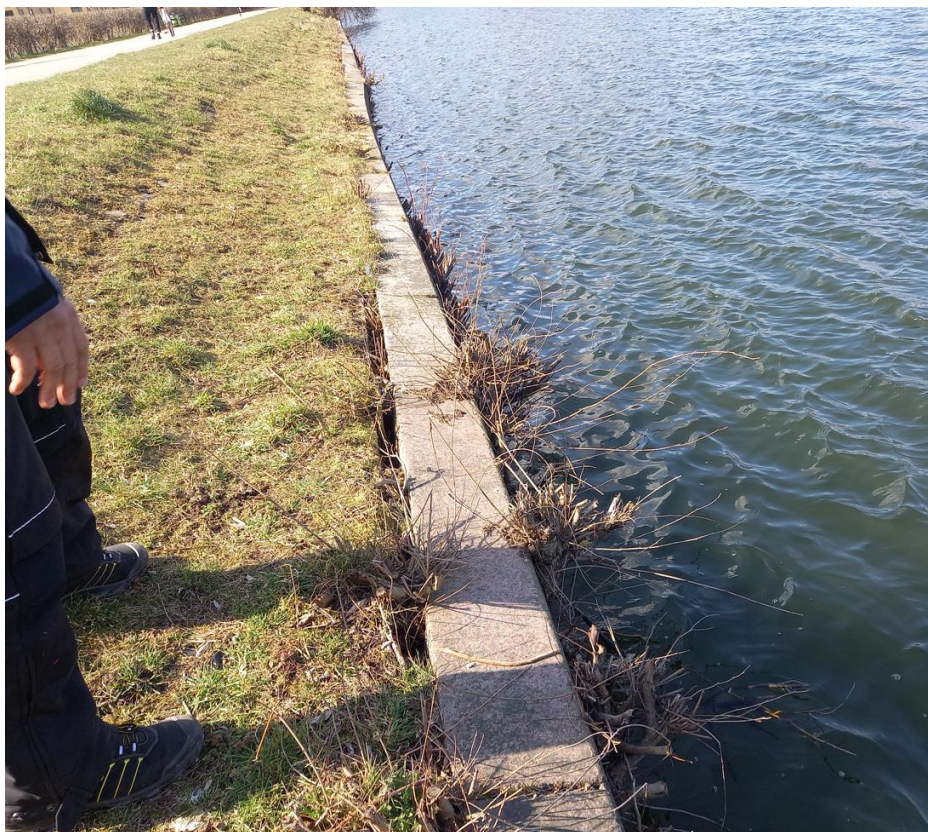
Figur 29: Løsnede granitsten, bl.a. grundet selvsået beplantning. Foto: Artelia.

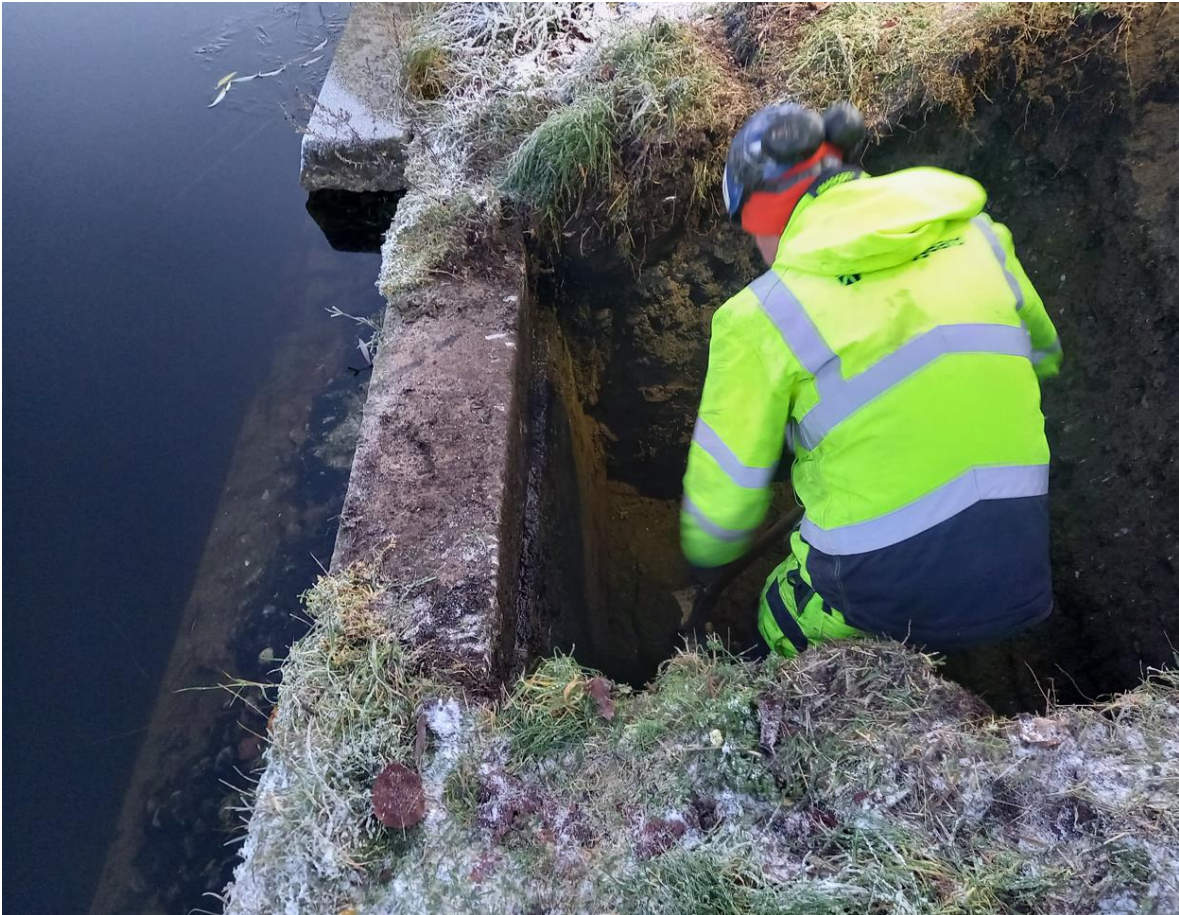
Figur 30: Granitsten er faldet i søen, bl.a. på grund af nedbrydning af forsiden af betonmur. Foto: Artelia.

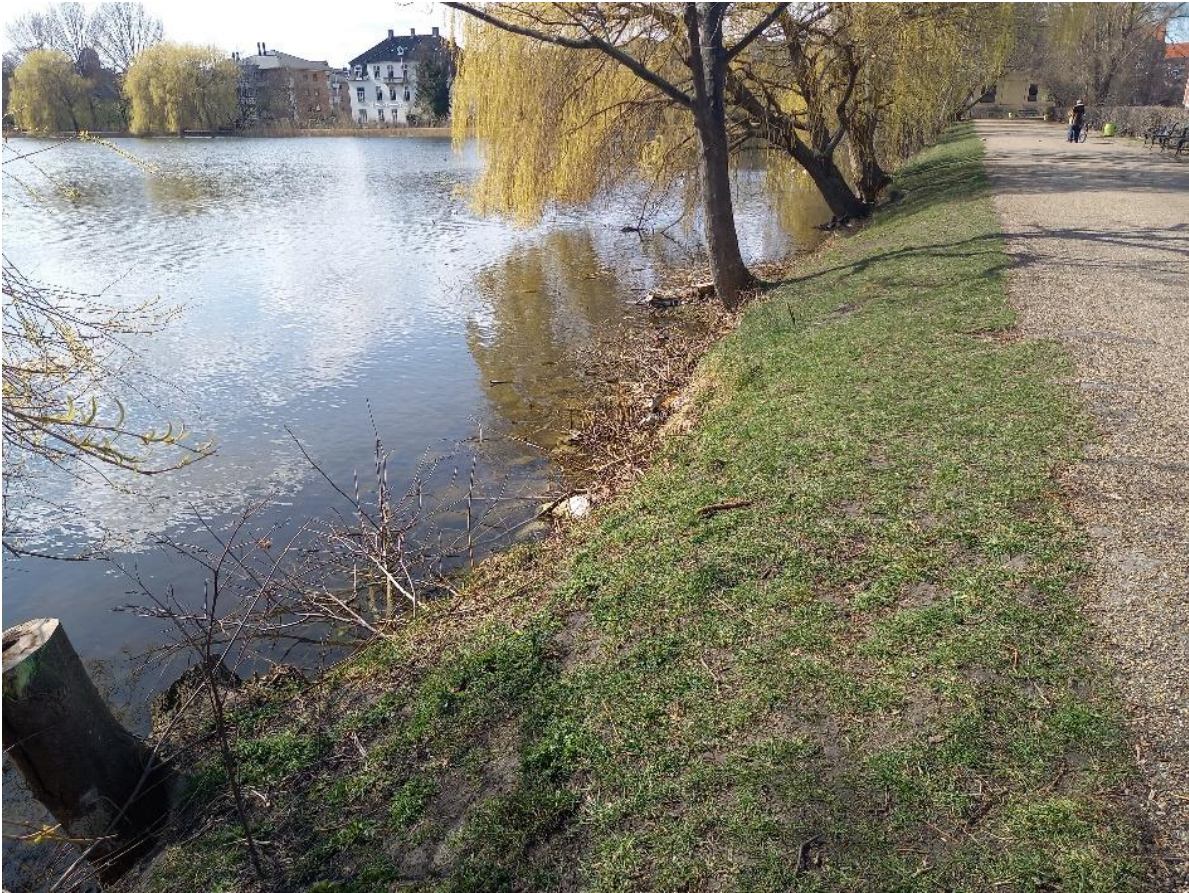
Søkanterne omkring Skt. Jørgens Sø er fortrinsvist udført som søbrinker med stenglacis som vist på Figur 36. Flere steder er stenglaciset groet til, som det kan ses på Figur 36.

Figur 36: Søbrink med tilgroet stenglacis ved den sydlige Skt. Jørgens Sø. Foto: Artelia.
