Emne:
Lokalplan "Livgardens Kaserne"

**Notat
vedrørende tilvejebringelse af øvefaciliteter
til Den Kongelige Livgardes Musikkorps**

Sag : **Prøvesal til Livgardens Musikkorps**

Emne : **Vurdering af Andreaskirkens egnethed som prøvesal**

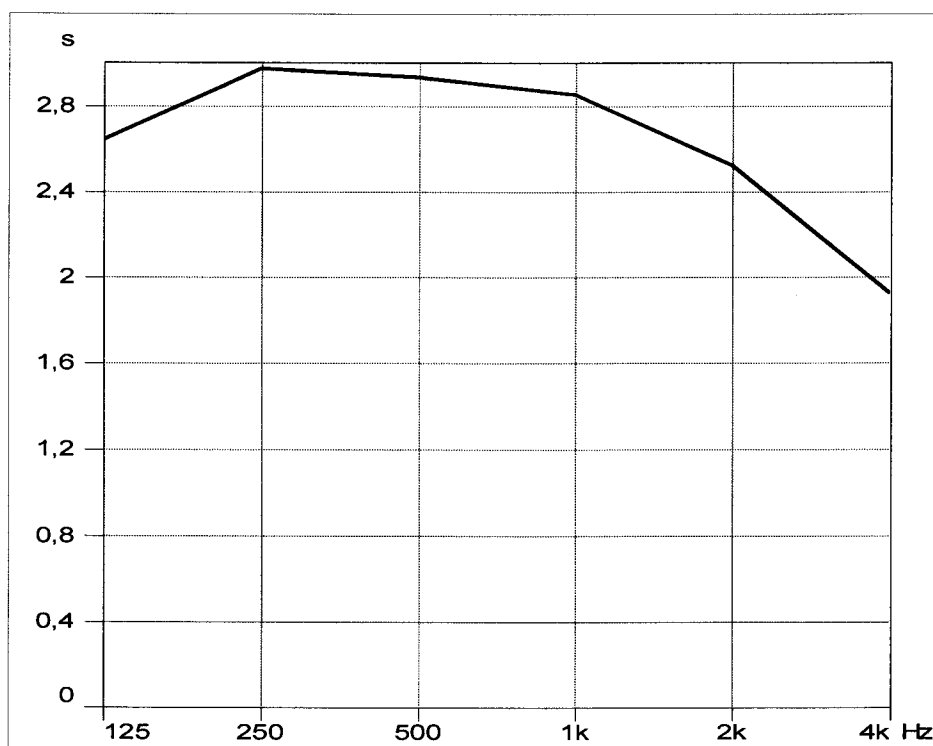
Reverberation time

Efterklangstiden er målt til ca. 2,9s (jf. kurven side 4) med den nuværende møblering. Denne består af stolestader med hynder i hovedskibet og bænke uden hynder i sidearkaden og på sidepulpituret. Udover andet almindeligt kirkeinventar (alter i koret og kirkens eget orgel) er flere små orgler opmagasineret på sidepulpituret.

Efterklangstiden i Andreaskirken er ca. 3 gange længere end hvad der er hensigtsmæssigt. For at reducere efterklangstiden i det store volumen skal der tilføres et meget stort areal af kraftigt lydabsorberende materialer. En dæmpning til ca. 1,3 s vil således kræve over 400m² permanent lydabsorberende beklædning, og hertil kommer mere end samme mængde variabel beklædning for at kunne give den nødvendige variationsmulighed mod en endnu lavere efterklangstid.
