Dato: 20.april 2018

Sagsnummer: 2017-0006551

## Hørings svar til Lovliggørelse af indgreb i beskyttet natur på Kalvebod Fælled

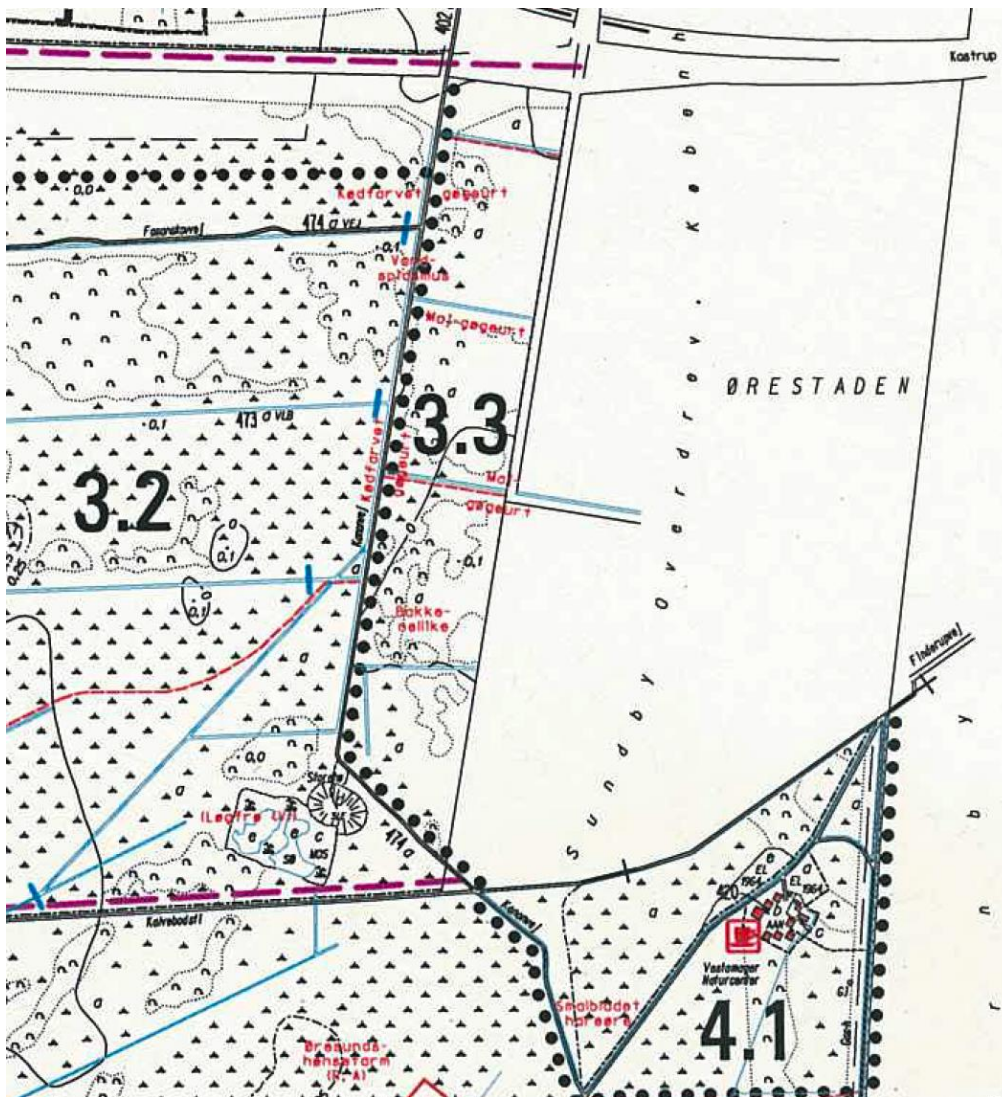
Figur 2. Naturstyrelsens registrering af fredede arter på det pågældende areal i 2004.

På hjemmesiden fugleognatur.dk var der før indgrebet i 2016 registreret kødfarvet gøgeurt, maj-gøgeurt og priklæbet gøgeurt på arealet mellem Ørestad Syd og Kanonvej. Dette er en offentligt tilgængelig hjemmeside, som det må formodes, at myndigheder i Danmark benytter i forbindelse med denne slags sager.

At der er registreret fredede arter både på og meget tæt på dette areal, er en meget stærk indikator på, at området er § 3-beskyttet. Et areal med orkidéer vil stort set altid have en vegetation, der lever op til kravene for en § 3-naturtype.

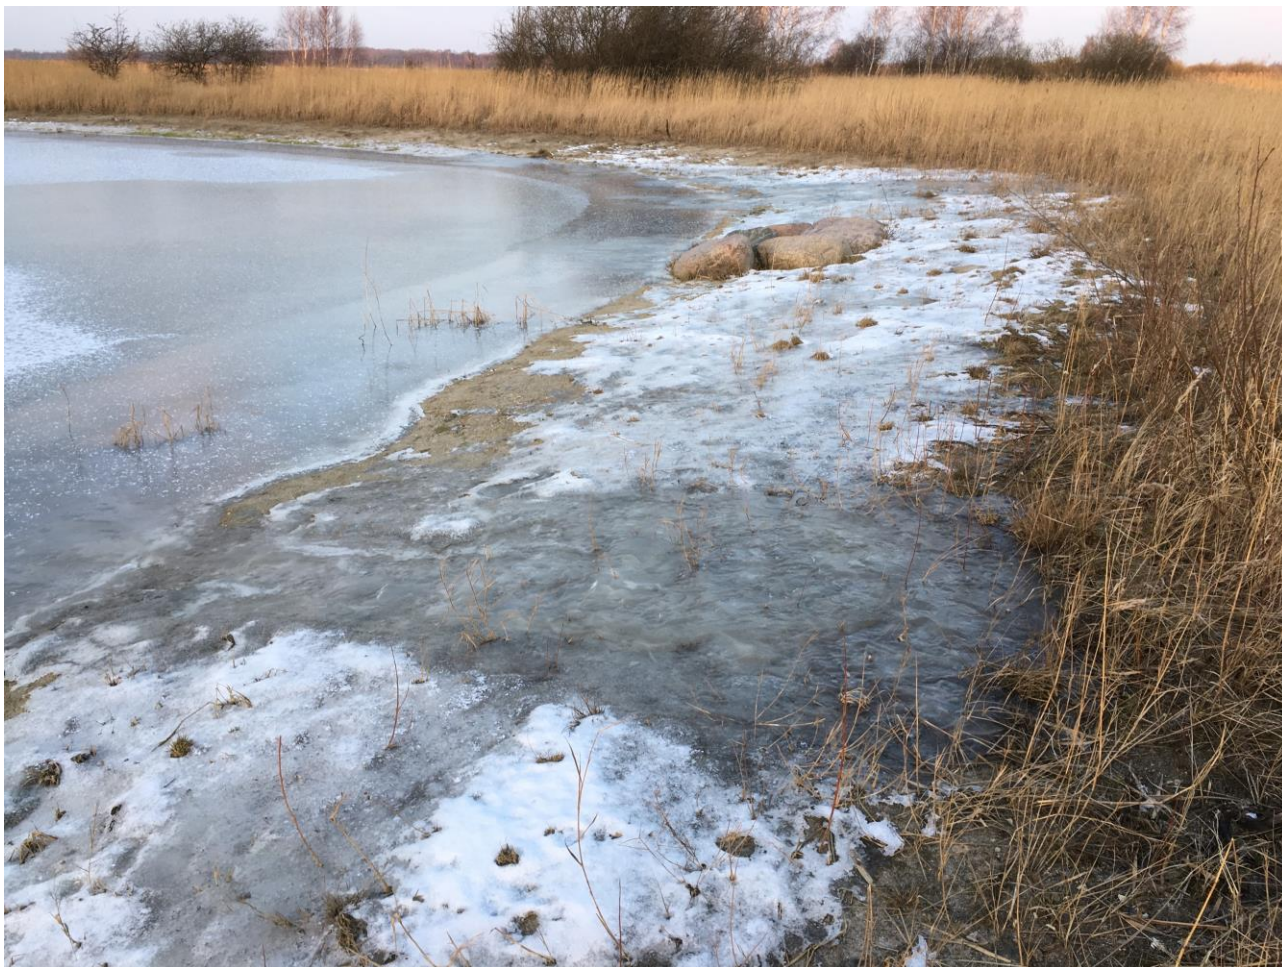
Figur 1. Vandet fra den beskyttede mose/strandeng er frosset på brinken af søen. Et bogstavligt talt fastfrosset billede af den dræning, som sø og kanal udgør.

Søen og kanalen er gravet i en beskyttet mose/strandeng og dræner dette område (se figur 1). Der er derfor ikke kun tale om en tilstandsændring af selve det areal, hvor der er foregået arealinddragelse af beskyttet natur. En lovliggørende dispensation vil også betyde negativ tilstandsændring af den tilbageværende omgivende mose/strandeng, hvor der vokser mange fredede arter, indikatorarter, positivarter og særlig værdifulde positivarter (\*-arter og \*\*arter).
