Genopretning af Søkanter

Myndighedsprojekt

Udarbejdet af: NISK, BRSC, GBKN, STOU, SOBA, TRMI
Kontrolleret af: TRMI, LBY, NILI, CAVE
Godkendt af: JAKI, CAVE
Dato: 26.03.2024
Version: 3
Projekt nr.: 1018523

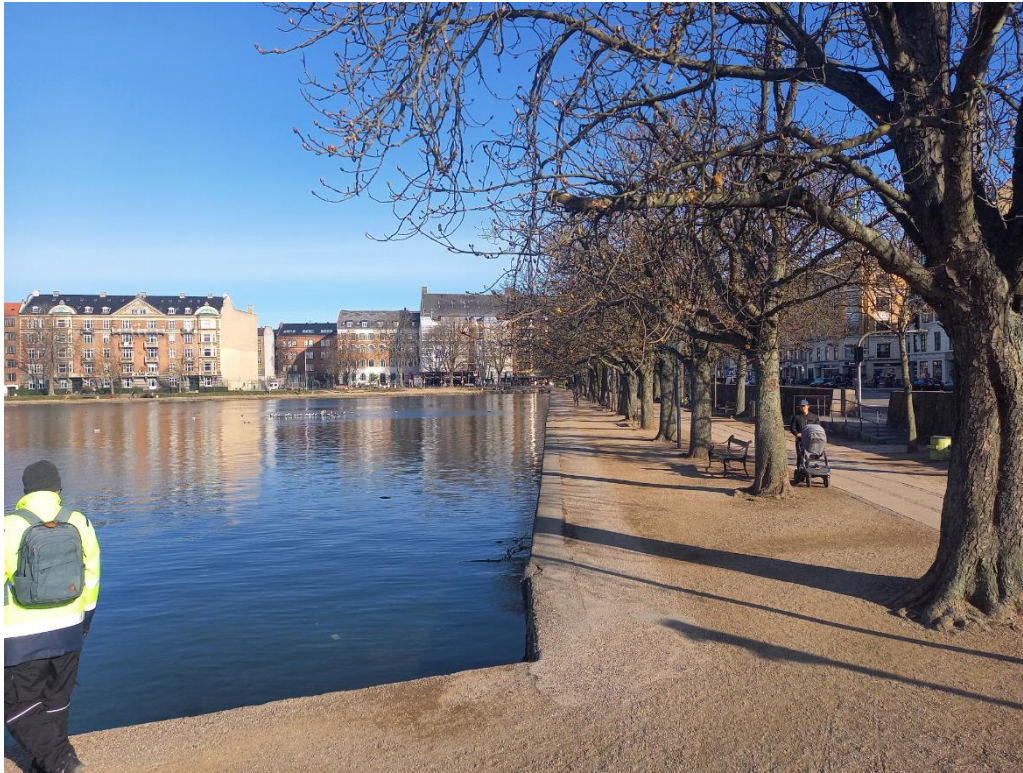
Promenaden er vist set mod nord på Figur 6. Flere steder langs søkanten ses træerødder helt op ad søkanten, hvor de er brudt igennem promenadens asfaltbelægning. Et eksempel på dette er vist på Figur 7.

Figur 6: Promenade langs søkant for del 1. Østerbrogade anes yderst til højre i billedet bag støttemur. Foto: Artelia.

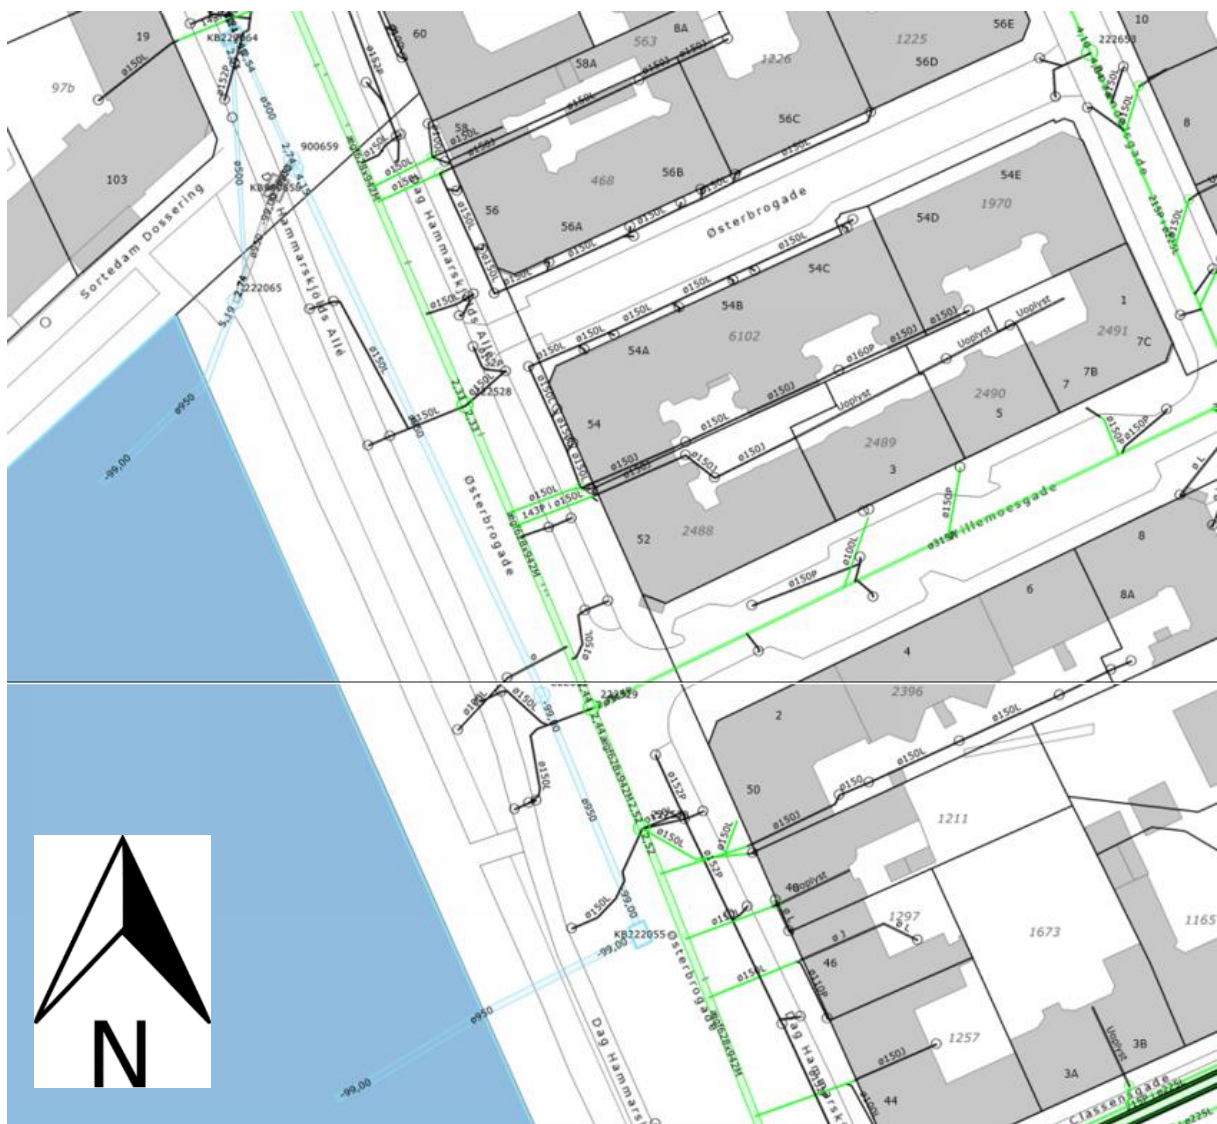
Rørforbindelsen til søen i Fælledparken udmunder som to separate rør gennem søkanten mod Østerbrogade. Det nordligste rør er udløbet til Sortedams Sø, og det sydlige er indtag, hvorfra vand via et ristebygværk ude i Sortedams Sø kan pumpes til Fælledpark Sø. Der er planer om på sigt at nedlægge det sydlige rør og benytte det nordlige rør til både frem- og returløb. En gennemførelse af denne omlægning vil imidlertid først ske på et senere tidspunkt, og begge rørledninger skal derfor respekteres under genopretningen af søkanten. Rørene fremstår visuelt medtagne, og deres styrke må formodes at være begrænset. For at sikre rørledningernes uafbrudte funktion under udførelsen af genopretning af søkanten, skal rørene beskyttes mod evt. forøgede laster. De eksisterende rørs beliggenhed i Østerbrogade og under søpromenaden ud i Sortedams Sø er vist på Figur 8 nedenfor.

Figur 8: Udsnit af ledningsplan fra HOFOR Spildevand. De lyseblå linjer viser den eksisterende rørforbindelse mellem Sortedams Sø og søen i Fælledparken. Den nederste lyseblå ledning er det eksisterende indløb, og den øverste lyseblå ledning er returledningen. Kilde: HOFOR

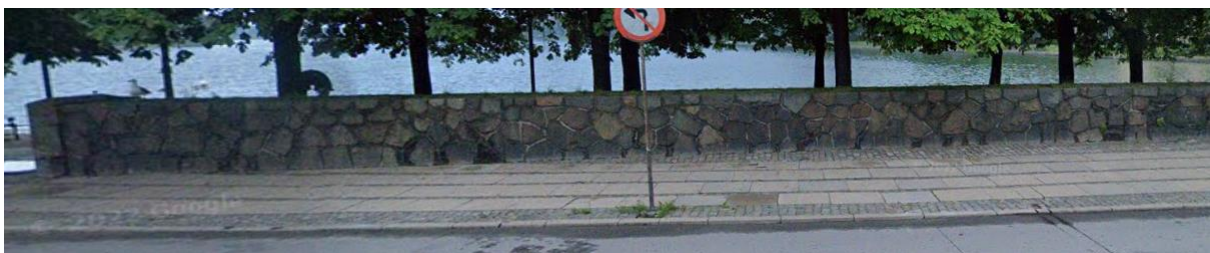
Figur 12: Billede af den nuværende stenvæg ved Østerbrogade. Foto: Google Streetview.

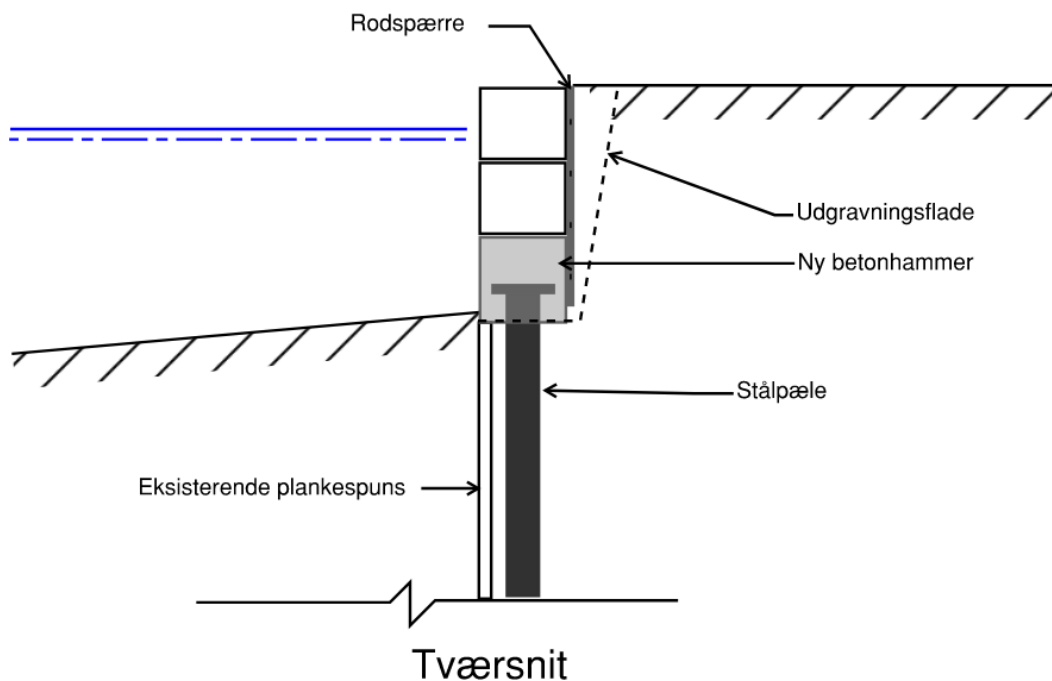
Figur 13: Projektdel 1 - Etablering af ny søkant m. granitblokke

Eksisterende søkant nedbrydes i mindre stykker og bortskaffes. Nedbrydning skal foregå med metoder, der minimerer risiko for at beskadige eventuelle rødder umiddelbart bag eksisterende søkant. Efterfølgende udgraves til niveau for underkant af ny betonhammer, inden at der nedbringes en række stålpæle umiddelbart bag den eksisterende træspuns. Udgravning udføres med skånsomt og i mindst muligt omfang, for at reducere risikoen for at beskadige træerødder. Eksisterende træspuns skæres til underkant for ny betonhammer. Ny betonhammer etableres oven på stålpælene, som fundament for nye granitblokke, der vil udgøre søkanterne. Stålpæle, betonhammer og granitblokke placeres således, at fronten af den nye søkant flugter med fronten på den eksisterende søkant.

Stålpælene forventes at have en ydre diameter på 273 mm og en længde på 6 m. Betonhammeren støbes med bredde på 400 mm og højde på 400 mm. Oven på betonhammer placeres granitblokke for at opnå et udtryk svarende til de tilgrænsende søkanter langs Sortedam Dossering og langs Øster Søgade.

Den eksisterende asfaltbelægning på stien ud mod den eksisterende søkant brydes op, og den eksisterende søkant nedbrydes til under fremtidigt terræn, så denne ikke fremstår synlig. De eksisterende kvadersten er, som ovenfor nævnt, vurderet ikke at kunne genanvendes.

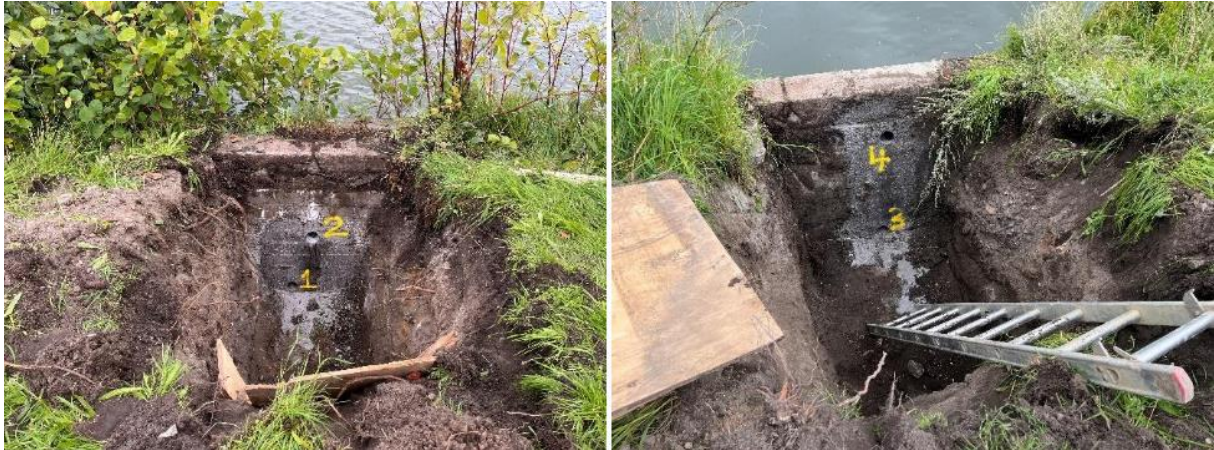
De to prøvegravninger ved Kampmannsgade blev genudgravet i august 2023 for udtagning af borekerner i betonvæggens bagside, som det ses på Figur 27. Formålet med udtagning af borekerner var at vurdere betonens originale kvalitet og nuværende tilstand.

Figur 27: Udgravninger til udtagelse af borekerner. Foto Artelia.

Der blev udført petrografisk analyse af to udvalgte borekerner, og det blev vurderet, at betonen fremstår at være af god kvalitet og i god tilstand uden behov for større renoveringstiltag. Der ses dog tegn på revnedannelse lokalt i den øverste del af væggen, hvilket også blev konkluderet ved første udgravning.

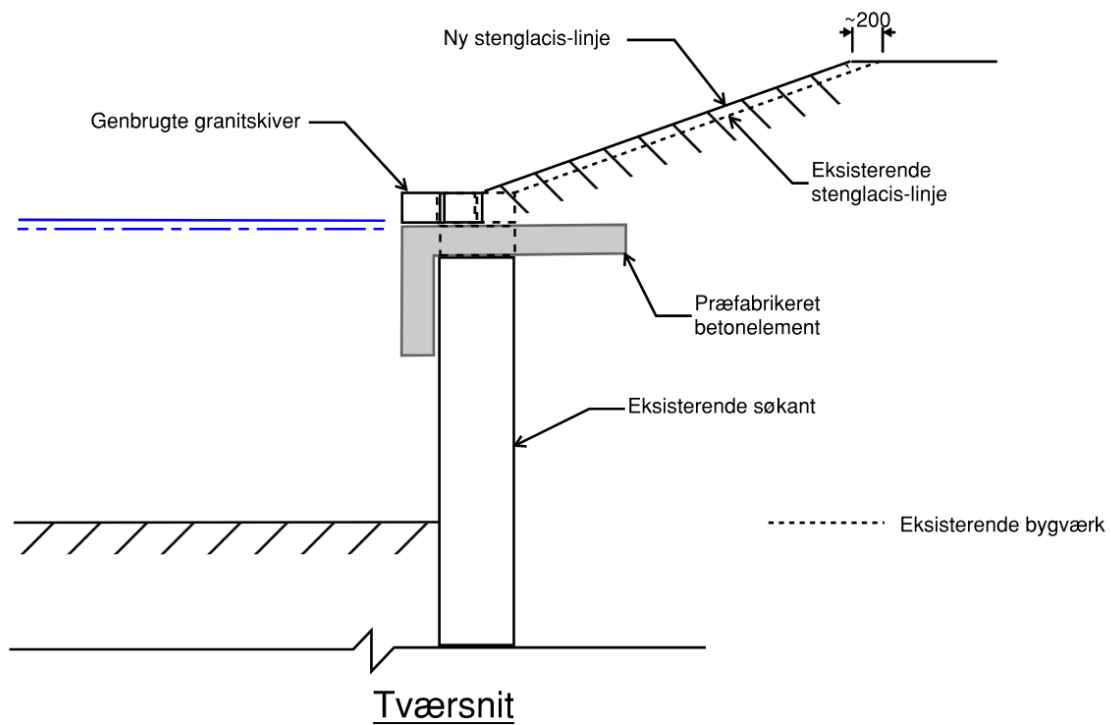
Figur 31: Del 2 – Renovering af eksisterende søkant med præfabrikerede L-elementer efter nedskæring

Herpå monteres nye præfabrikerede "L-elementer" på den eksisterende betonmur, som illustreret på Figur 31. L-elementerne fastgøres ved først at bore rustfri klæbeankre i oversiden af den eksisterende mur samt udlægge et mørtellag. Herefter placeres L-elementer, der er udført med udsparringshuller, oven på fastgjorte klæbeankre. L-elementerne fastgøres ved tilspænding af møtrik på fastgjorte klæbeankre. Der udlægges mørtellag oven på L-elementerne, og granitblokke genmonteres på dette.

Afslutningsvist retableres jordskråning, med tilkørt ren jord, og stenglacis bag den genoprettede søkant. Stenglacis retableres med samme hældning og græsbelægning som det eksisterende glacis, men fremrykkes ligesom fronten af søkanten ca. 20 cm. Herved forbliver foden af glaciset ved bagkanten af granit-topstenene, og søkanten vil visuelt fremstå som i dag.
