Opstilling af vindmøller på Prøvestenen og Kalvebod Syd

Risikovurdering

Maj 2011

Dokumentnr. 72598-A-3
Version 4.1
Udgivelsesdato 30. maj 2011

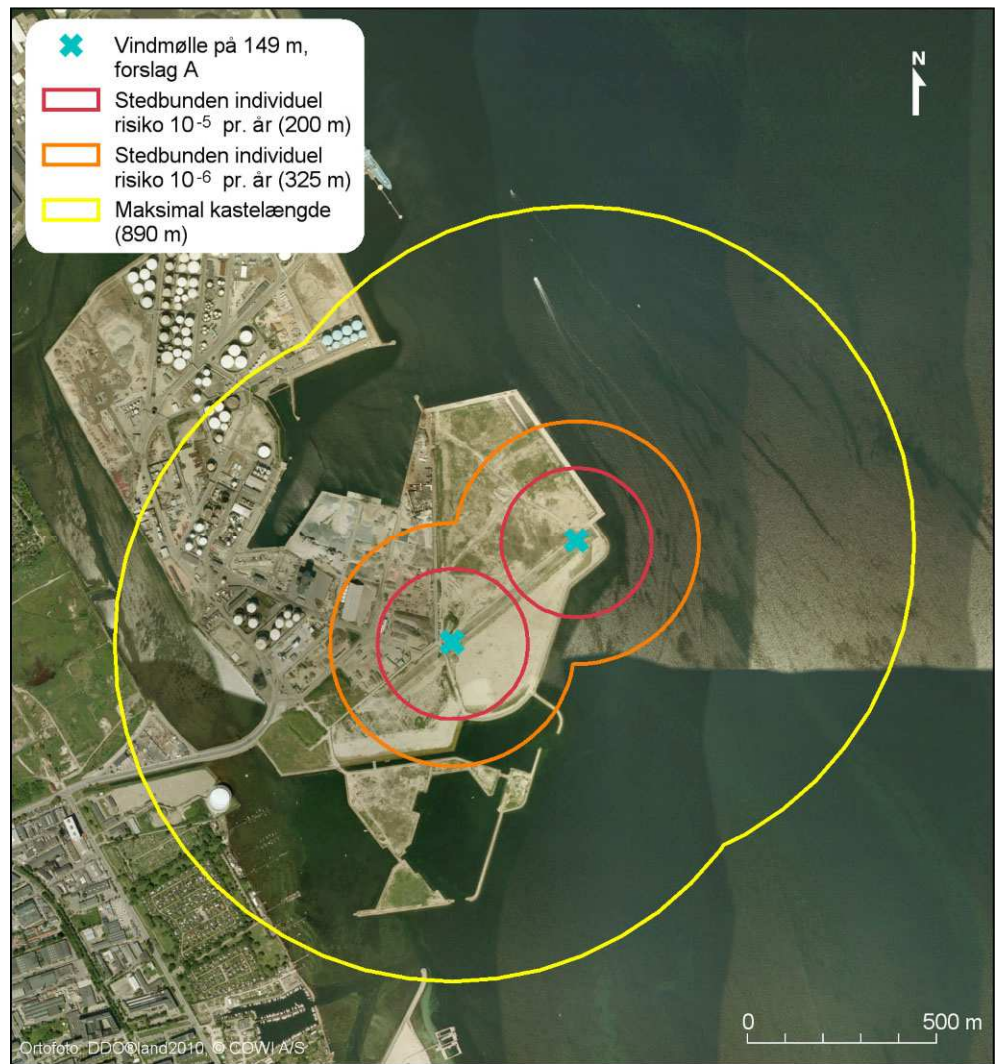
Figur 4 *Maksimal kastelængde og afstand til stedbunden risiko for vindmøller på Prøvestenen. Forslag A*

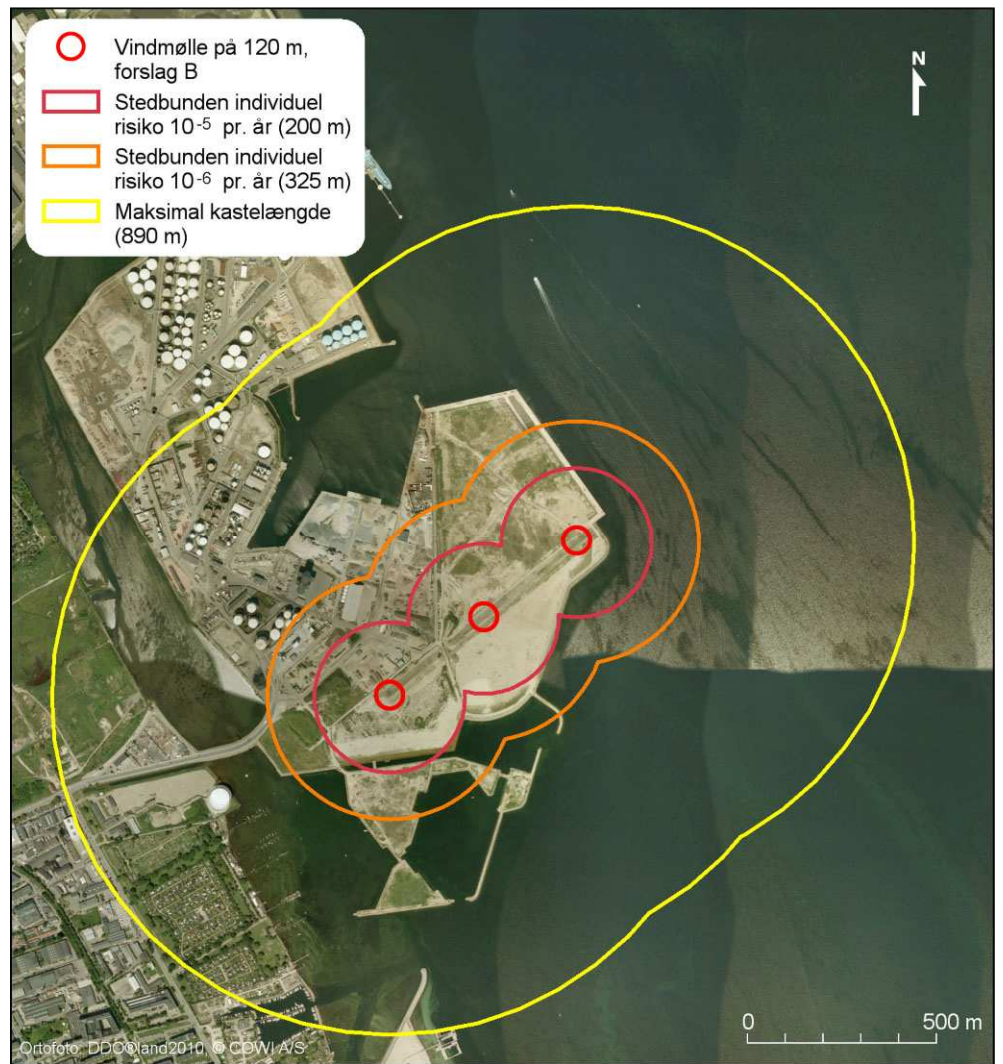
Figur 5 Maksimal kastelængde og afstand til stedbunden risiko for vindmøller på Prøvestenen. Forslag B
