Københavns Kommunes sagsnummer: 100206 - Søerne, stenkanten  
genopretning (TMF11102)

### Ansøgning om renovering af søkanter i De Indre Søer

## Renovering af søkant ved Østerbrogade

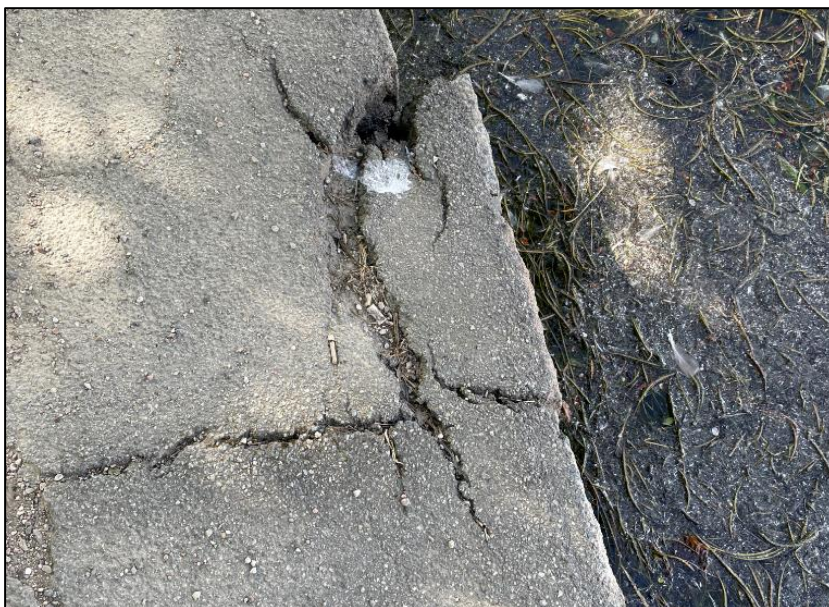
Figur 1. Eksempel på nedbrudt søkant ved Østerbrogade.

Søkanterne er flere steder beskadiget som følge af skiftende vandstand og forrådnelse af træspuns under stenkanten, forvitrede betonflader, nedfaldne granitsten og nedbrudte fuger, som vist på Figur 1. Flere steder er søkanternes tilstand af en sådan karakter, at Teknik- og Miljøforvaltningen i Københavns Kommune har været nødsaget til at opsætte midlertidig afspærring for at minimere risikoen for personskade ved yderligere udskridning, som vist på Figur 2. Samtidig har søkanternes tilstand medført vægtbegrænsninger på anvendte servicekøretøjer med en maks. totalvægt på 2 ton på søbredderne/promenaderne. Afspærringerne er sat 1 meter fra søkant ind mod promenaden (både ved Østerbrogade og Kampmannsgade, samt ved punktvisse lokationer langs promenaderne ved henholdsvis Pebling- og de to Sortedams Søer) hvor der både er spærret for person- og køretøjslast.

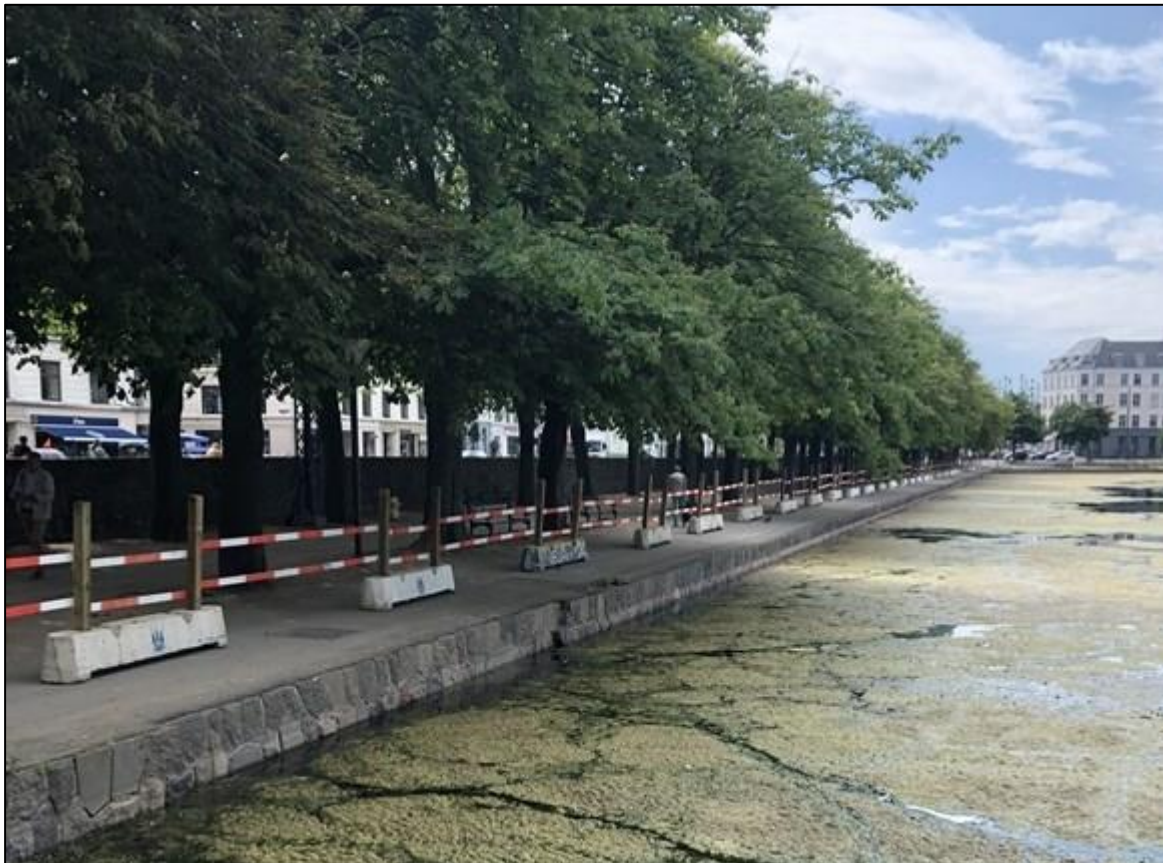
Figur 2. Afspærring ved Sortedams Sø – Østerbrogade.

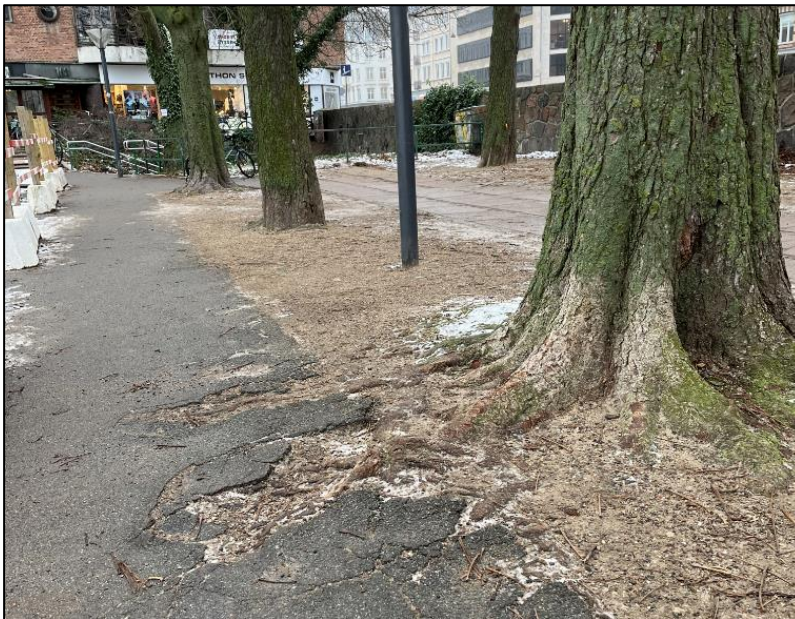
Figur 4. Terrænnære træerødder. Afspærring mod søen anes i venstre side.

En ny søkant etableres på samme placering som den eksisterende. Dette indebærer, at den nuværende søkant fjernes, og der graves en smule af den bagvedliggende jord væk. Asfalten bag ved søkanten fjernes og erstattes med grusbelægning. Gravearbejdet udføres skånsomt for at tage hensyn til træernes rødder, som når ud til den eksisterende søkant. Der iværksættes også midlertidig beskyttelse af de blotlagte træerødder. Der etableres en rodspærre bag den nye søkant for at sikre, at træernes rødder ikke ødelægges den nye søkant.

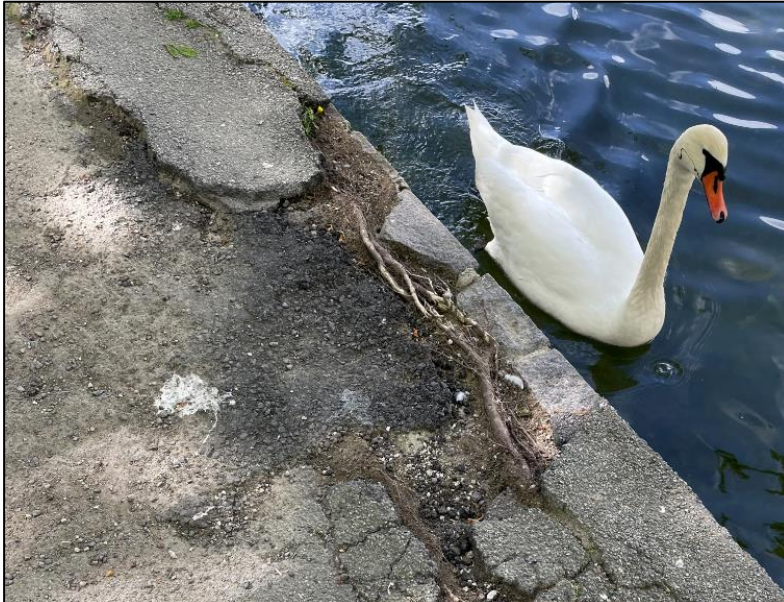
Figur 5. Rødderne fra kastanjetræerne ligger terrænnært og helt ud til eksisterende søkant.

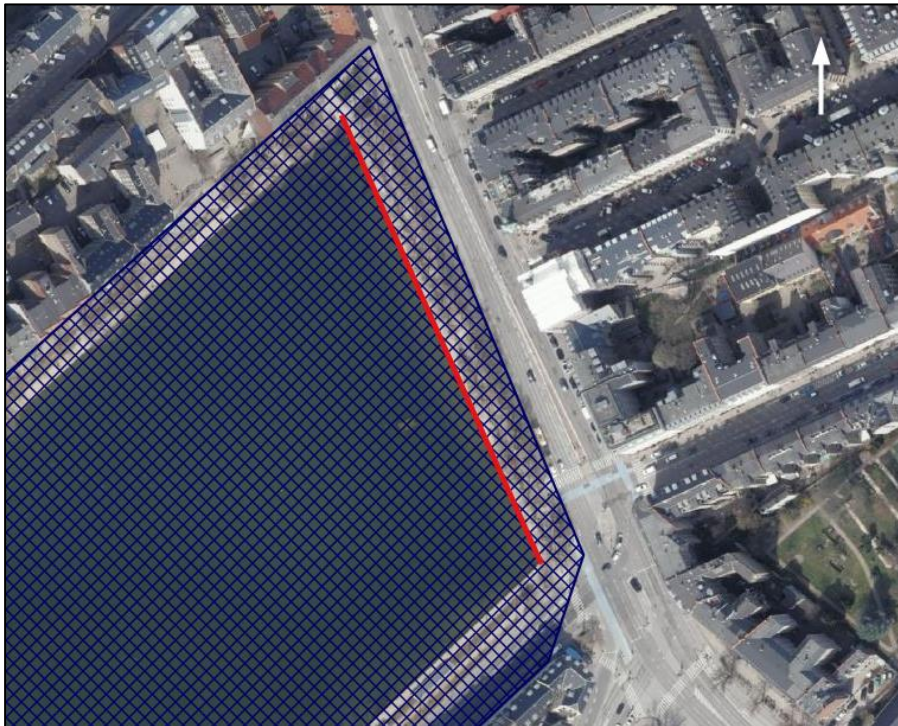
Figur 9. Fredningens afgrænsning ved projektområdet. Projektstrækning vist med rød farve (Kilde: Miljødata.dk).

Renoveringsprojektet udføres i fredningens nordlige ende. Fredningens afgrænsning omfatter søen, søkant op mod Østerbrogade samt op til bygninger på nord- og sydsiden af Sortedams Sø, som vist på Figur 9. I forbindelse med projektet er der særlig opmærksomhed på ikke at komprimere jorden omkring søen med tunge køretøjer og anden vægtbelastning, samt at undgå at beskadige kastanje-træerne, der står langs søkanten ved Østerbrogade. Søkantens bæreevne er vurderet til næsten at være nul, og derfor er risikoen for udskridning stor. Dette vanskeliggør arbejde med maskiner fra land, og er en medvirkende årsag til, at denne løsning blev fravalgt.

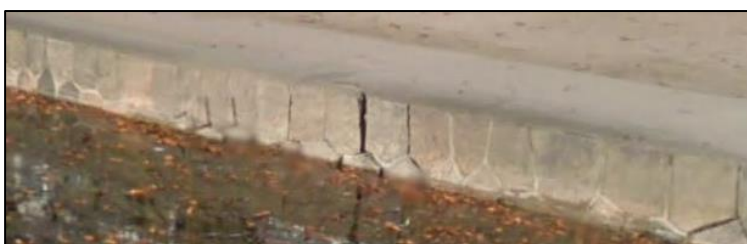
Figur 10. Eksisterende søkant før renovering.

Udseendet af søkanten ændres så ny stensætning svarer til opbygning og udseendet af de 3 øvrige søkanter ved Sortedams Sø. Argumentation og historisk billedokumentation herfor fremgår af myndighedsprojektet. Det vil sige, at de grovere tilhuggede granitkvadersten, som er vist på Figur 10 erstattes af rektangulære granitblokke svarende til Figur 11.

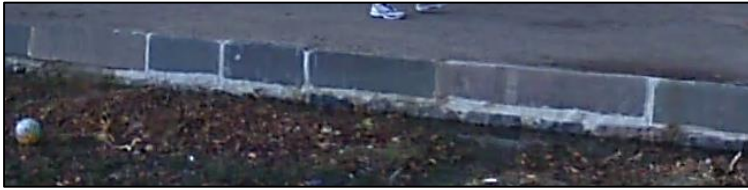
Figur 11. Fremtidig søkant efter renovering.

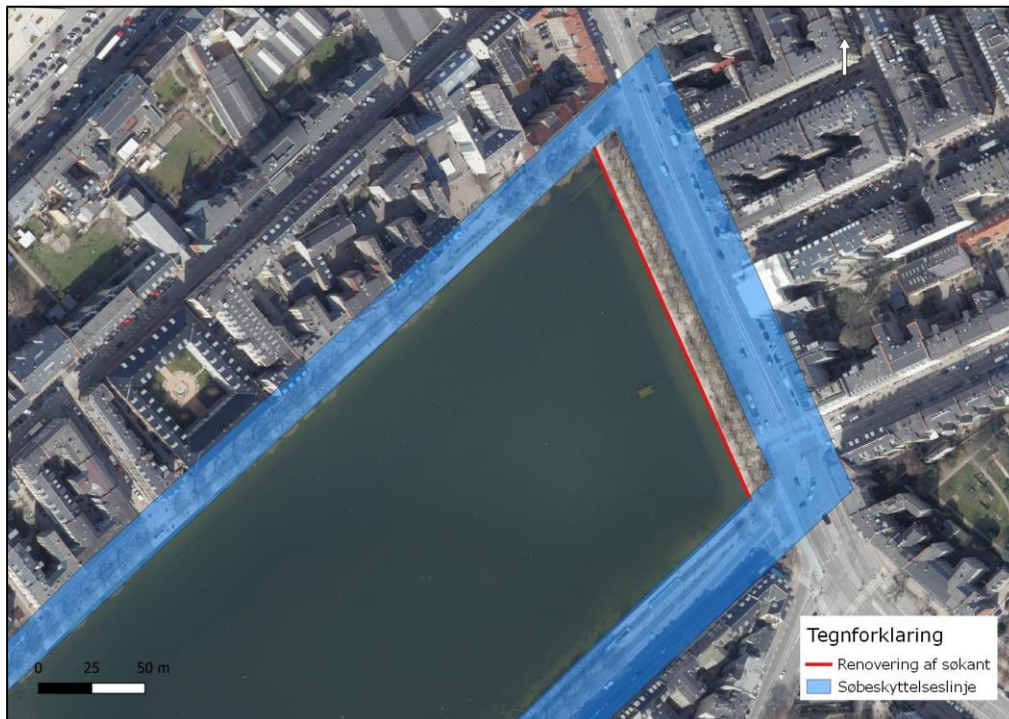
Figur 12. Udstrækning af søbeskyttelseslinjen ved Østerbrogade (Kilde: Miljødata.dk).

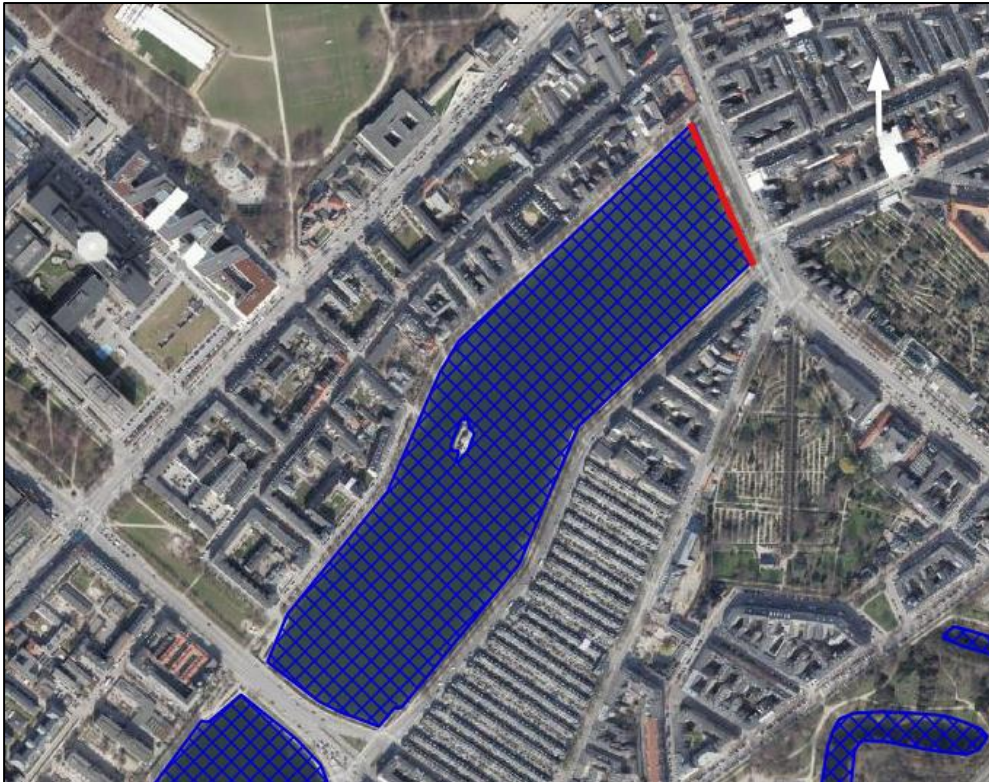
Figur 14. Blå skravering viser afgrænsning af naturbeskyttede sø jf. § 3 i Naturbeskyttelsesloven (Kilde: Miljødata.dk).

Hele vandfladen i Sortedams Sø er registreret som sø beskyttet af Naturbeskyttelseslovens § 3, som vist på Figur 14. Det vil sige, at det er forbudt at foretage tilstandsændringer i søen uden dispensation. Der foreligger ikke nogen rapporter i forhold til § 3 registreringen på miljøportalen.dk

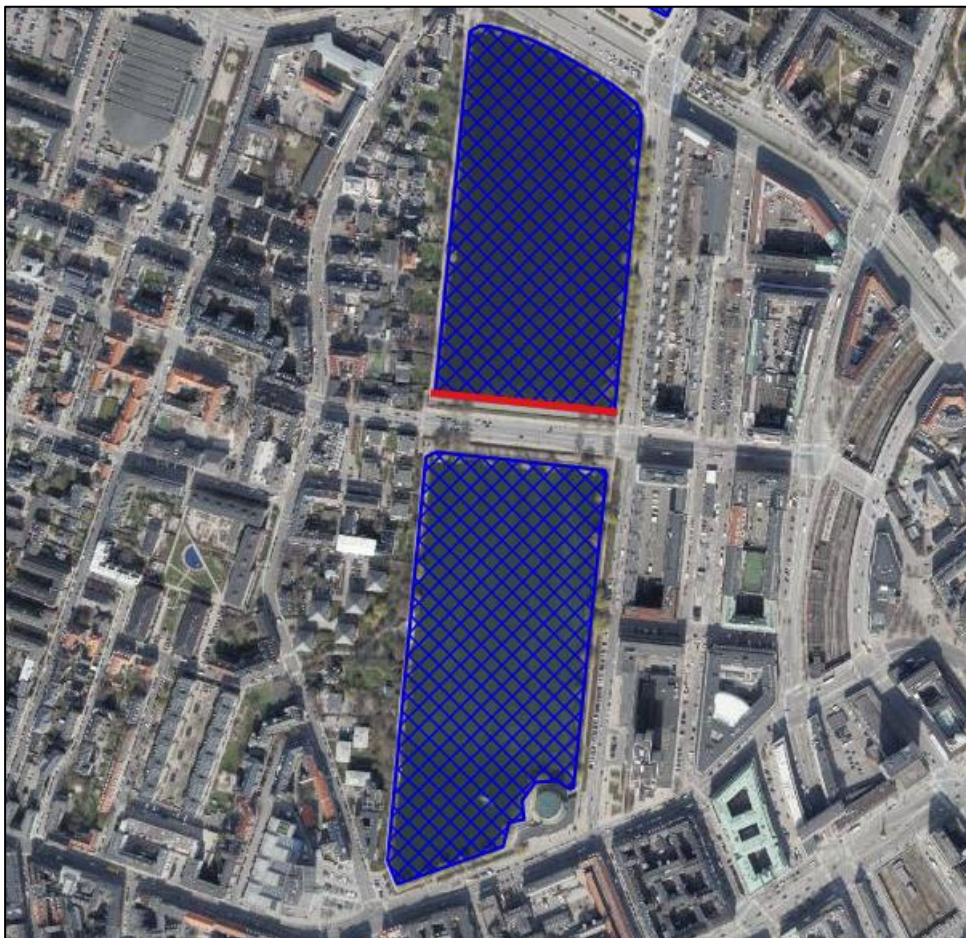
Figur 24. Blå skravering viser afgrænsning af naturbeskytte sø jf.3 i Naturbeskyttelsesloven (Kilde: Miljødata.dk).

Hele vandfladen i Sankt Jørgens Sø er registreret som sø beskyttet af Naturbeskyttelseslovens § 3, som vist på Figur 24. Det vil sige, at det er forbudt at foretage tilstandsændringer i søen uden dispensation.

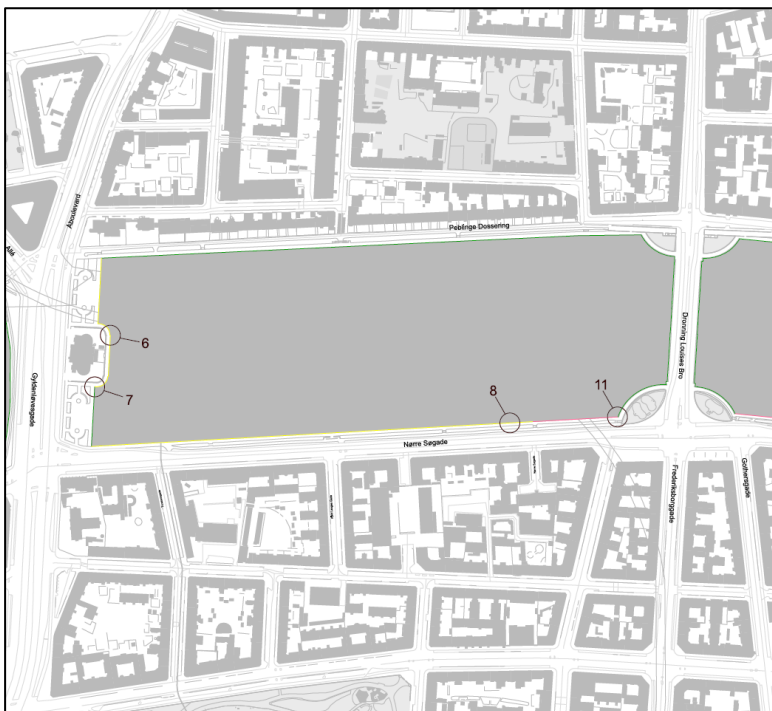
Figur 30. Renovering af søkanter i Peblinge Sø (Kilde: Myndighedsprojektet).

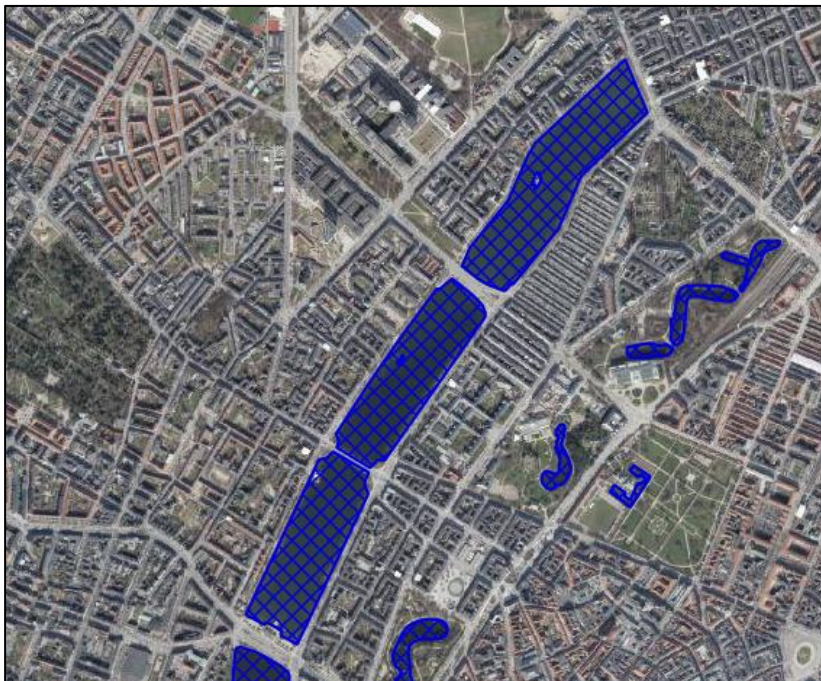
Figur 32. Blå skravering viser afgrænsning af naturbeskyttede sø jf.3 i Naturbeskyttelsesloven. Peblinge Sø, Sortedams Sø (nord og syd). (Kilde: Miljødata.dk)

Hele vandfladen i Peblinge Sø og Sortedams Sø er registeret som sø beskyttet af Naturbeskyttelseslovens § 3, som vist på Figur 32. Det vil sige, at det er forbudt at foretage tilstandsændringer i søen uden dispensation.
