Kommentar til de foreslåede ændringer af trafikforholdene ved Brønshøj Torv og Holcks Plads

Bemærkningerne vedrører løsningsforslag 6, der omhandler lukning af indkørslen til Brønshøj Kirkevej fra Brønshøj Torv og løsningsforslag 7, der omhandler ændringer af de trafikale forhold ved Holcks Plads fremsat i orienteringsnotat af d. 7/2 2023.

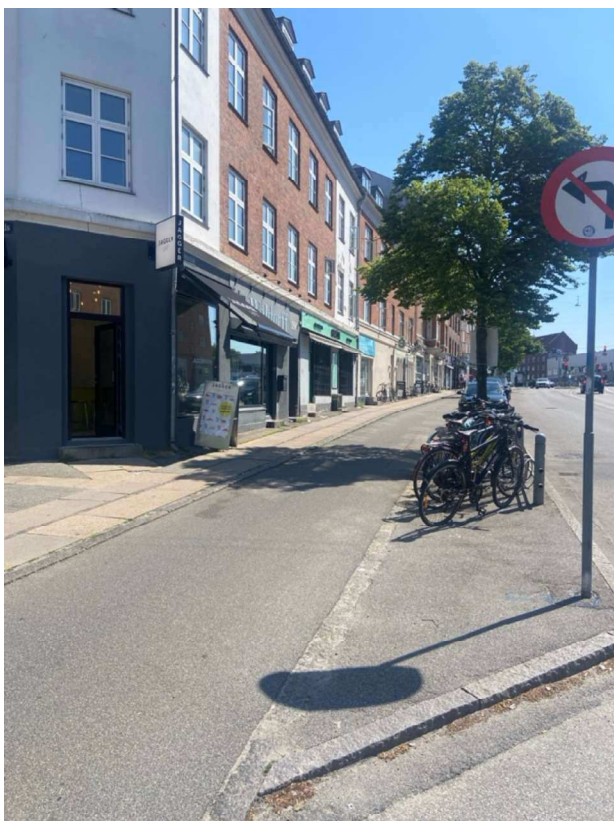
Cyklernerne passerer hurtigt på dette sted, fordi terrænet skrånede nedad. Oversigtsforholdene er desuden dårlige, da cykelstien buer, hvorfor cyklisterne først sent ses af bilisterne, der skal svinge, som det ses på billede 1. Disse forhold gør højresving særligt farlige her, hvor der også tidligere har været dødsfald i forbindelse med en højresvingsulykke.

Billede 1: Cykelstien skrånede og buede ved Holcks Plads, så cyklister kommer hurtigt og ses sent.

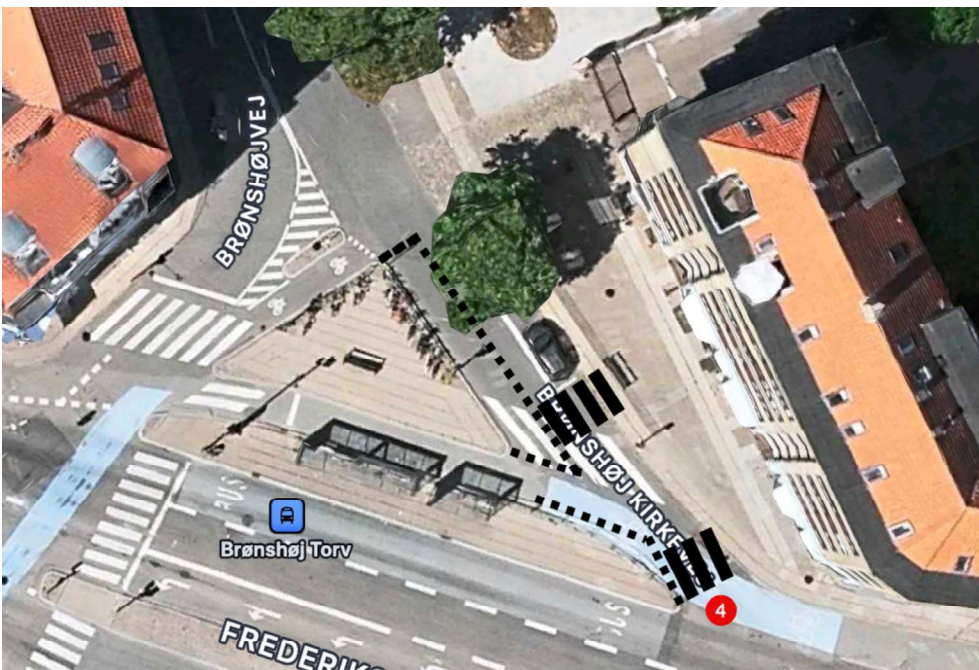
Billede 7: Ændringsforslag som bevarer indkørslen til Brønshøj Kirkevej.

- Etablering af et fodgængerfelt (evt. lysreguleret) fra den østlige spids af busøen til fortorvet som vist på billede 7 (4). Busøens form kan evt. tilpasses, så fodgængerfeltet får den vinkel på vej og cykelsti, der giver fodgængerne det bedst mulige trafikale udsyn.
